# 福島第一原発で、3次下請け作業員が 放射性廃液を浴びる事故が発生！

## ALPS 配管の洗浄作業 廃液のホースはなぜ抜けたのか

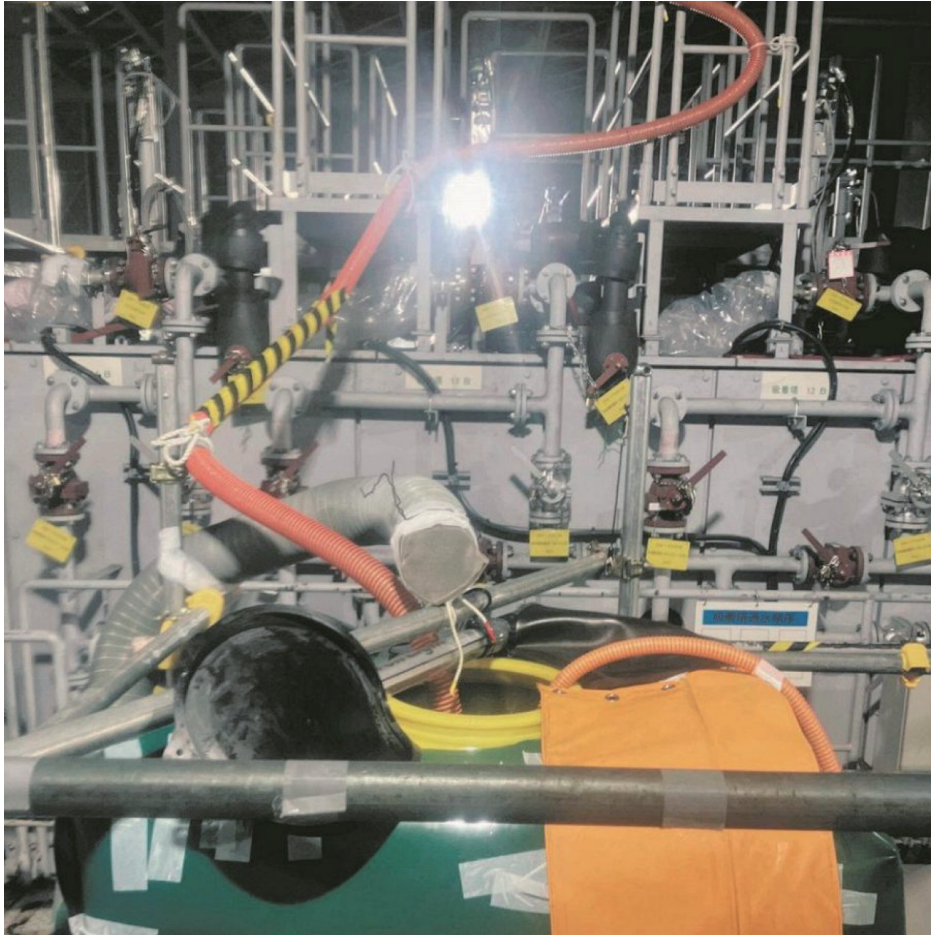
【上の写真】事故が起きた現場。廃液を流すホースはタンク左上の位置でひもで縛っていたが、配管内で発生したガスが流れた勢いでホースの先がタンクから飛び出し、廃液が飛び散ったという＝福島第一原発、東京電力提供

れるためのホースは、ロープでしばっただけでした。しばった場所も悪く、思った以上に発生したガスの圧力で、ホースがタンクから抜けて暴れ、液状かミスト状の廃液が作業員に降りかかりました。
